Alla kan råka illa ut

Det finns ägare av motorseglare som strängt taget aldrig hissar sina segel. Är det två ensamma åldringar ombord, mörkret faller, kapellen är på och vinden är ogynnsam – ja då är det ingen snabb och enkel sak att få ut seglen för att sedan segla till säker hamn. Text & foto: Jonas Ekblad

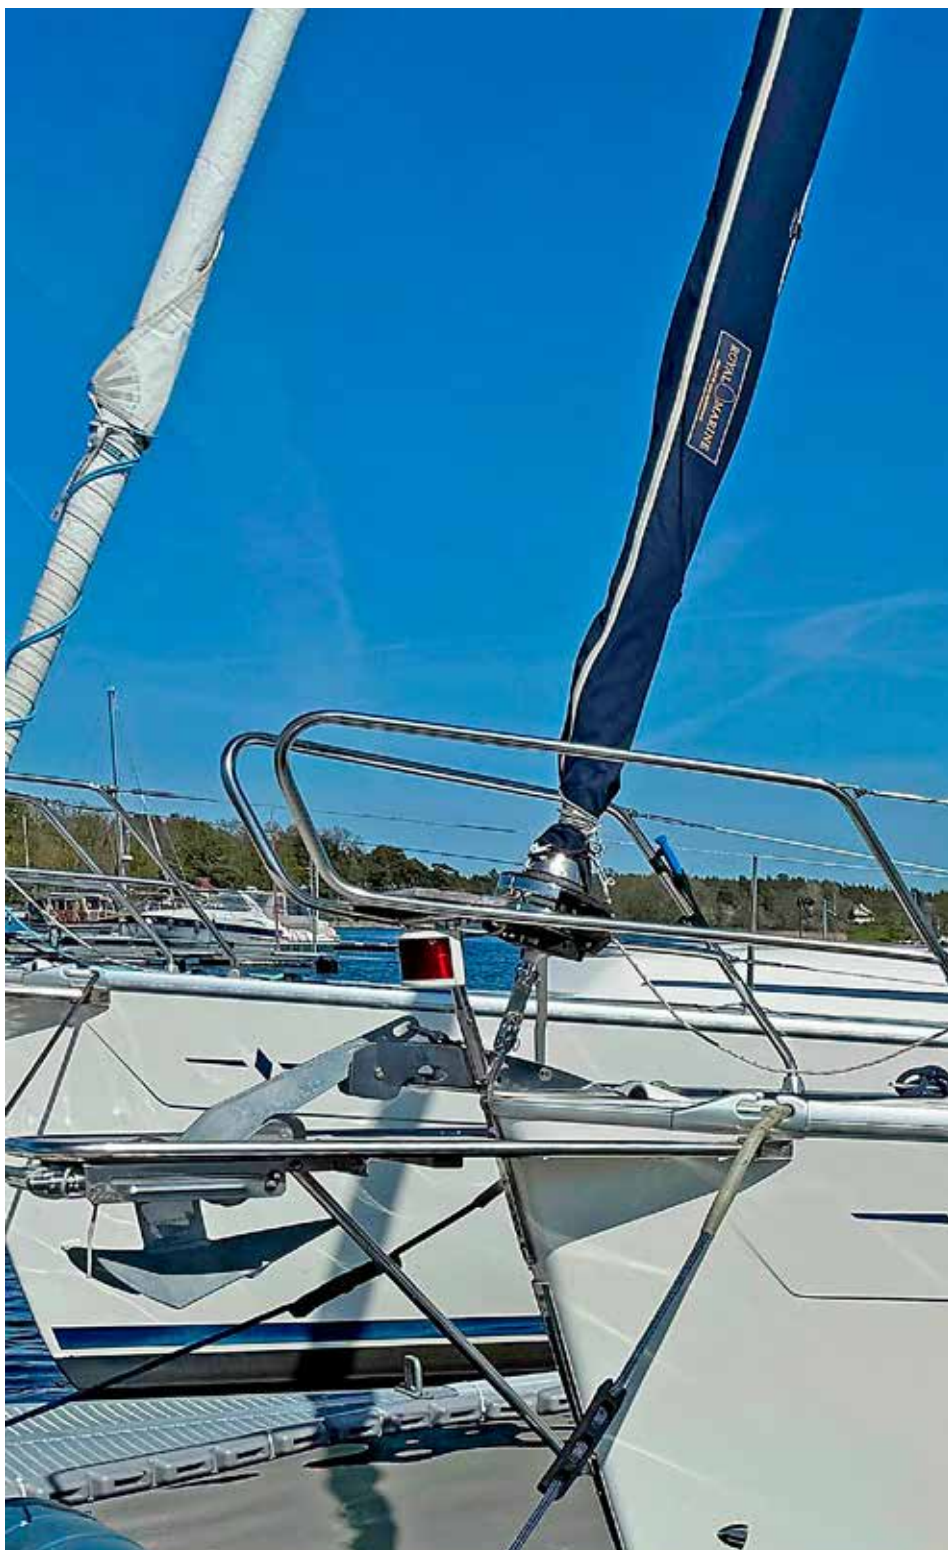
Kapell på focken skyddar segelduken. Men vid motorgång tar det längre tid att rulla ut seglet om inte kapellet är borta.

Röken kom från den heta motorn, vattenånga och en luftslang av spiralplast i motorrummet. Om focken varit färdig att rulla ut hade det gått på sekunder att börja segla. Redundans! 🍀
