På väg mot späckhuggarvatten – vår första etapp ut på Atlanten

Vi ligger för ankare vid Gibraltar. Bakom oss har vi ett och ett halvt år i Medelhavet. Framför oss väntar Atlanten och ett område där segelbåtar numera regelbundet får sina roder sönderbitna av späckhuggare. Text & foto: Malin Häll Illustrationsfoto: Adobe Firefly/Lotta Ivarsson

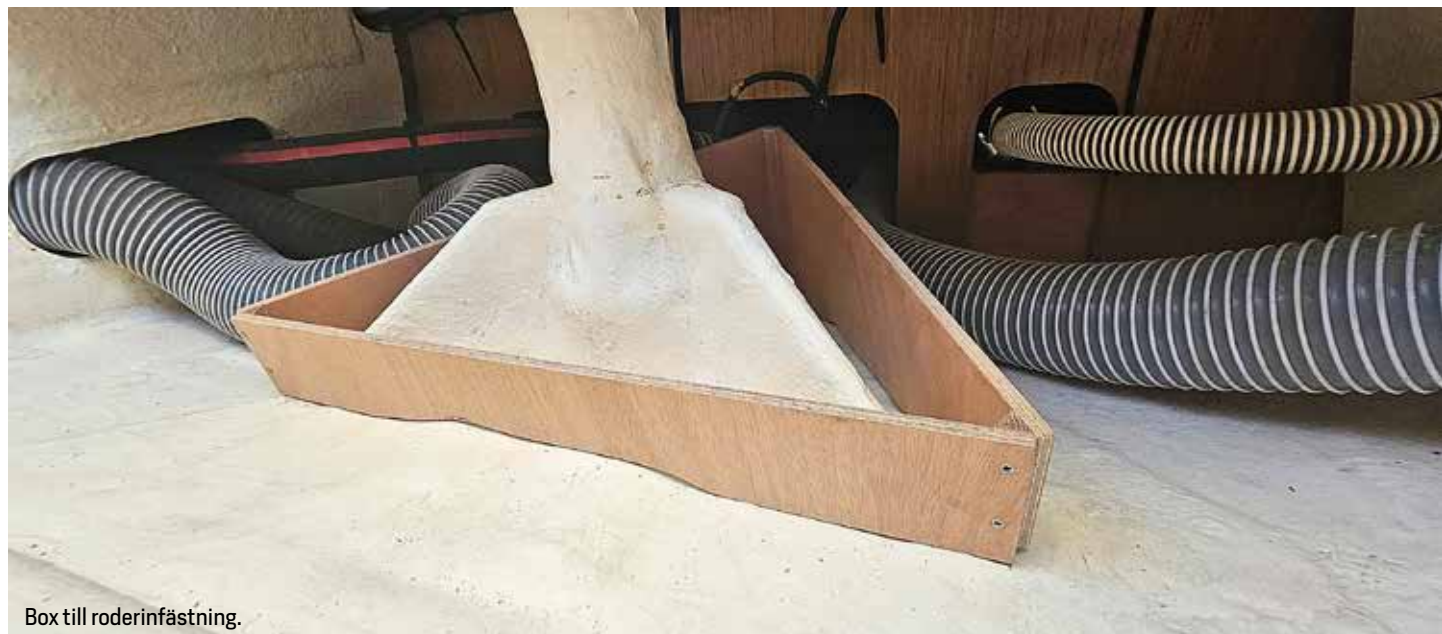
Box till roderinfästning.

Så vi valde en enklare och robustare lösning, enligt oss. Vi byggde en balja av

plywood runt hela roderinfästningen och limmade den på plats med Sikaflex. Tanken är att om rodergenomföringen skadas ska enbart vatten fyllas i denna balja, då dess kanter är över vattenlinjen men det kommer såklart rinna in vatten på grund av båtens rörelse. I vart fall så minskar tryckskillnaden kraftigt och begränsar flödet. Det är grundläggande fysik och plötsligt har länsumpen en chans att följa med.
