Villkorlig dom efter båtolycka

I juni 2016 kolliderade två motorbåtar med varandra utanför Södra Hamn i Luleå. I den ena båten, en öppen plastbåt, färdades en 47-årig kvinna tillsammans med två familjemedlemmar. När de skulle korsa en farled körde en aluminiumbåt i hög fart in i styrbordssidan. Kvinnan som satt på denna sida skadades svårt och avled senare på sjukhus. Text: Bengt Anderhagen Foto: Petra Isaksson

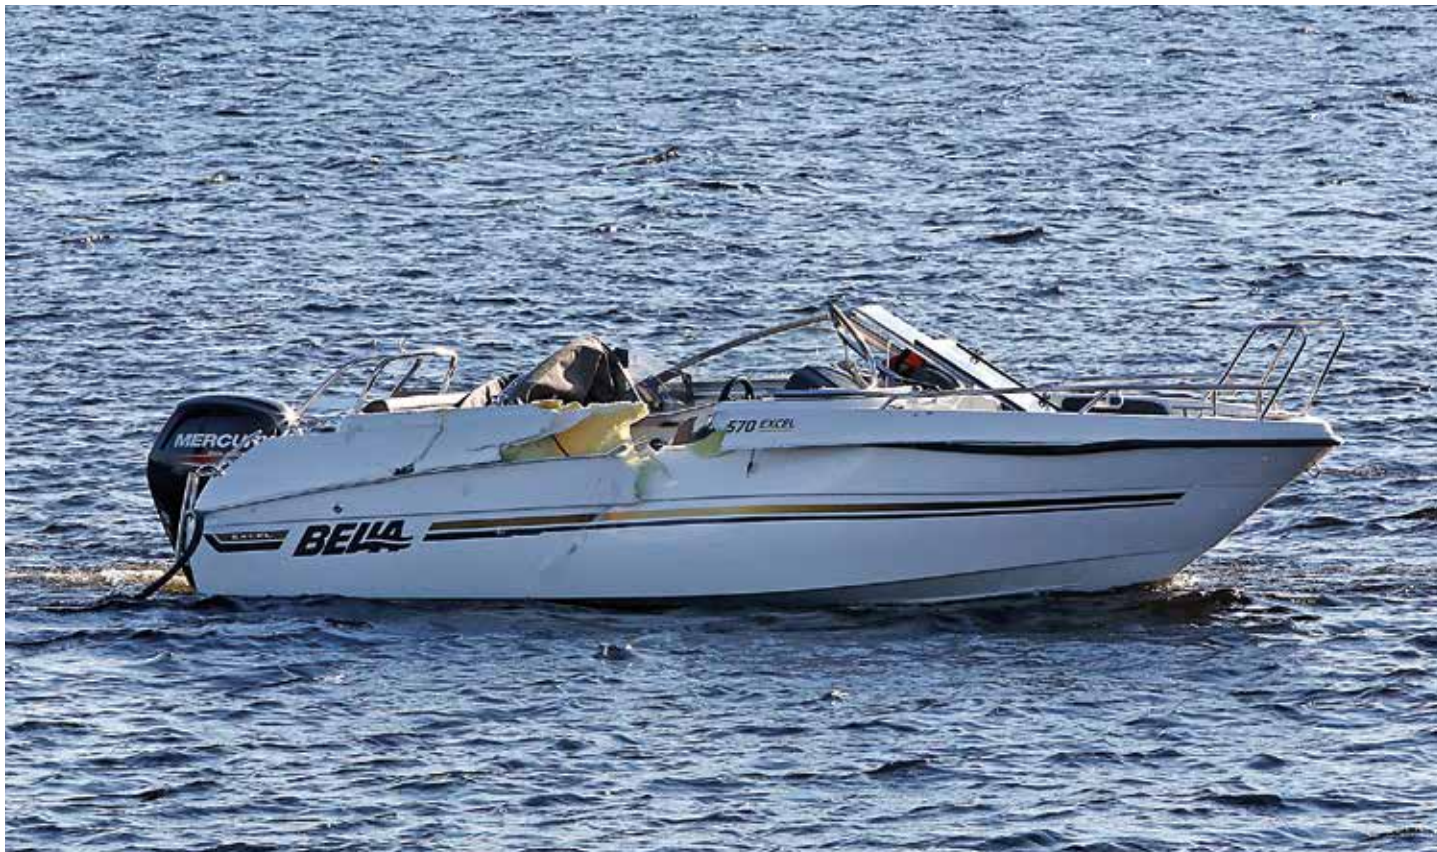
Den aktuella båten med skadan på båtens styrbordssida.

Vid utredningen framkom att ingen av båtarna hade upptäckt varandra förrän det var för sent. När båtarna var cirka 15 m från varandra hade föraren av aluminiumbåten upptäckt plastbåten, lagt i full back och försökt gira undan men kört in i styrbordssidan på den andra båten
